Ремонт колонок Microlab Solo

Опубликовал [Александр Дудкин](#)

6 июня, 2011

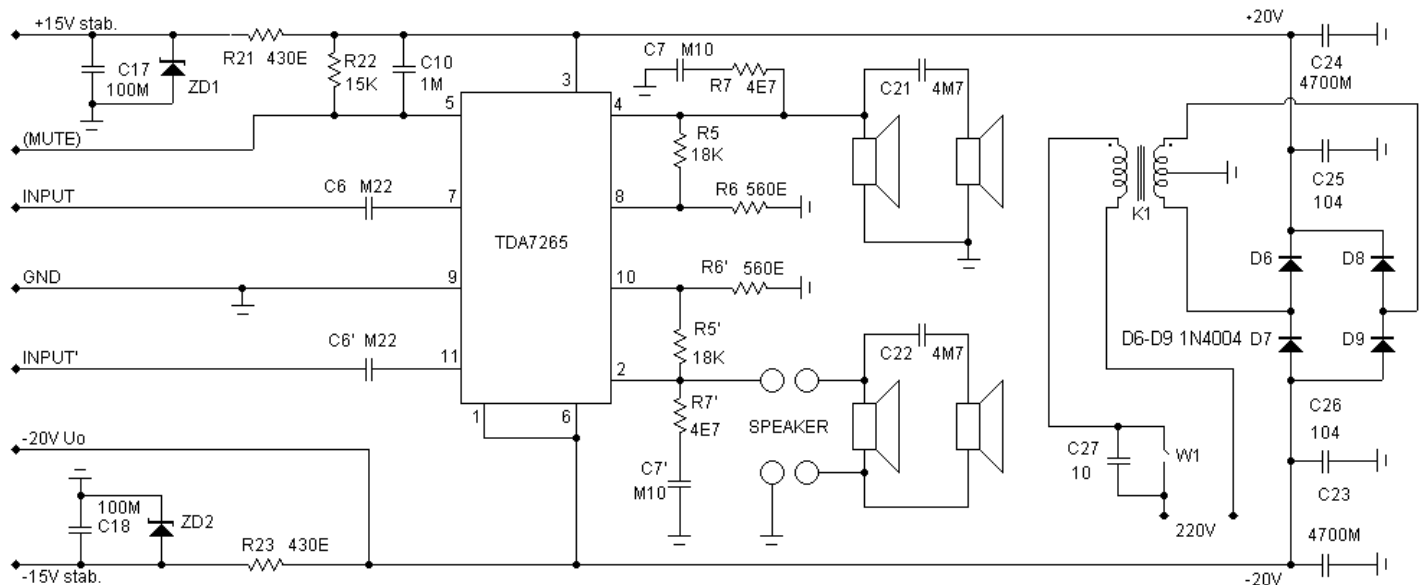
Плата УСИЛИТЕЛЯ И ВЫПРЯМИТЕЛЯ.

Поскольку фон присутствует постоянно и в любом режиме, логично предположить, что виновато входное напряжение, подаваемое на усилитель, то есть фактически фильтр. И действительно, стоящий в фильтре электролитический конденсатор фирмы SamXon 4700 мФ / 25V вышел из строя. Их позиционные обозначения в зависимости от модели — C15/C16 или C23/C24. Это прекрасно видно визуально. По измерениям на вздутом конденсаторе вместо положенных 22-22,5 В присутствовало 15,3 В. Причем, интересно, что первый из них вышел через 4 года эксплуатации, а второй — еще через год. Заменяются они на аналогичные за 5 минут. Не забудьте соблюсти полярность!
