Ремонт колонок Microlab Solo

Опубликовал [Александр Дудкин](#)

6 июня, 2011

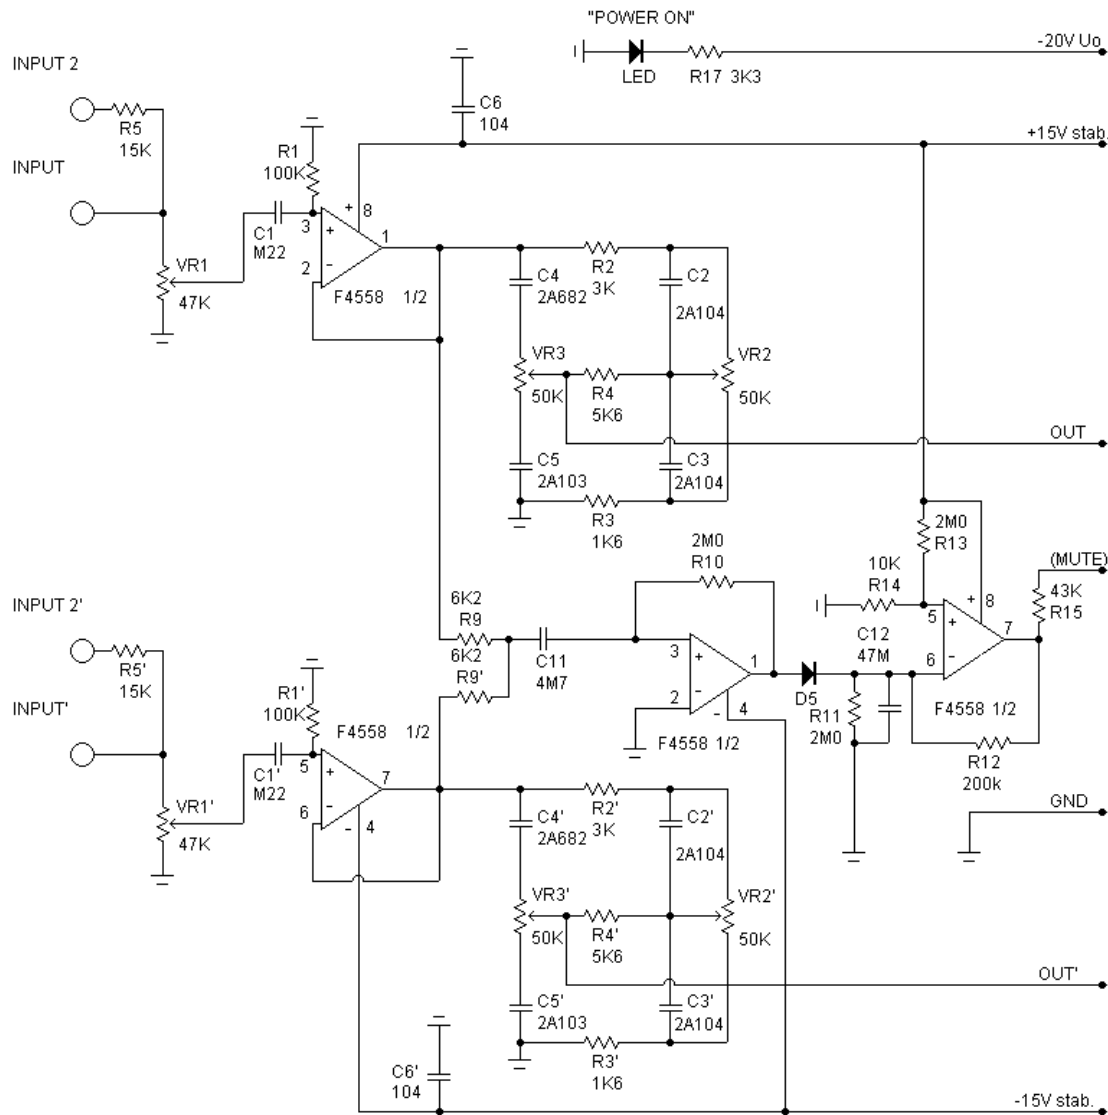
Solo 1 MicroLab
Схема принципиальная.
SERSHI
 09/01/2003
 27/01/2003
 05/03/2003
 19/04/2003

Поскольку звук от источника никак не влиял на фон и фон не влиял на полезный сигнал, сразу было понятно, что проблема не в усилительном каскаде, а цепях питания. Электроника активной колонки состоит из 2 плат и отдельно закрепленного трансформатора. Одна плата (верхняя) является линейным блоком питания и содержит усилительный каскад. Входное питание подается на понижающий трансформатор после чего подается на входной выпрямительный диодный мост. Выпрямленное напряжение естественно проходит через емкостной фильтр. Выходное напряжение диодного моста — ± 20 В, которое и приходит на фильтр. Сглаженное напряжение фильтра ($\pm V_{cc} = 20$ В) должно подаваться далее по схеме на стерео-усилитель, выполненный на 2 операционных усилителях в одном корпусе TDA 7265 и далее по схеме на несколько узлов, расположенных на второй плате входов, громкости и регулировки тембров. Также, стабилизированное напряжение ± 15 В подается с платы питания и усиления/стабилизации на вторую плату.

Поскольку фон присутствует постоянно и в любом режиме, логично предположить, что виновато входное напряжение, подаваемое на усилитель, то есть фактически фильтр. И действительно, стоящий в фильтре электролитический конденсатор фирмы SamXon 4700 мФ / 25V вышел из строя. Их позиционные обозначения в зависимости от модели — C15/C16 или C23/C24. Это прекрасно видно визуально. По измерениям на вздутом конденсаторе вместо положенных 22-22,5 В присутствовало 15,3 В. Причем, интересно, что первый из них вышел через 4 года эксплуатации, а второй — еще через год. Заменяются они на аналогичные за 5 минут. Не забудьте соблюсти полярность!
